ZAPISNIK ZA ZGRADU Zagreb, Ulica Gjure Eisenhutha 5
UKUPAN BROJ BODOVA 240

BROJ ZGRADE: **1661**

Ulica Gjure Eisenhutha 5

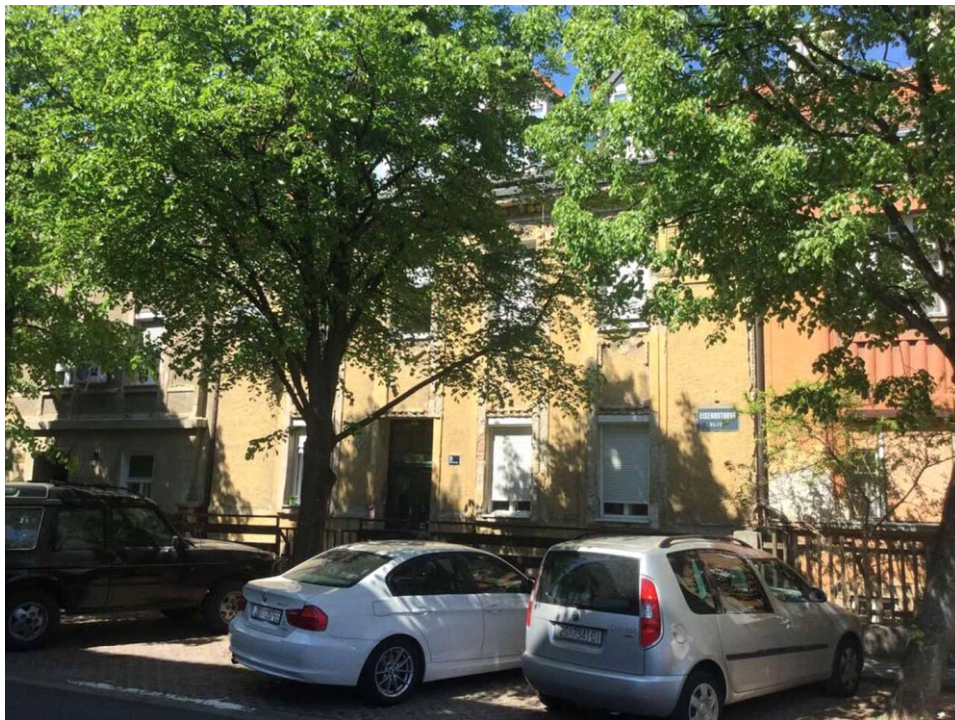
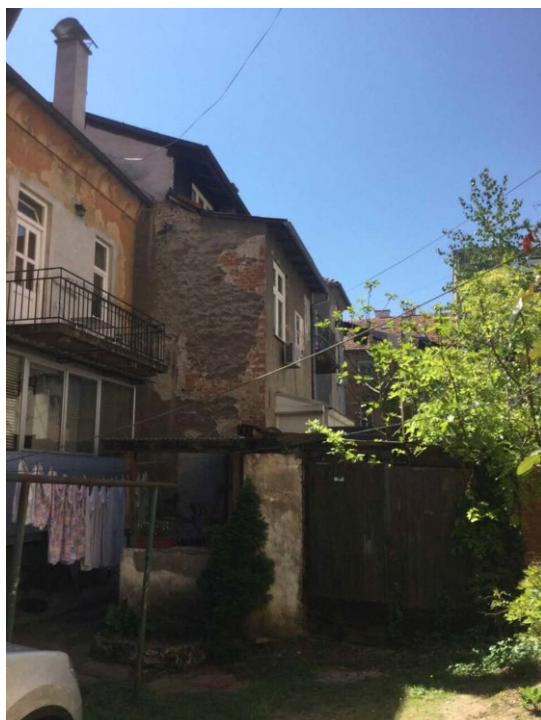
FOTOGRAFIJE PROČELJA

Građevinsko stanje uličnog pročelja: mjestimično oštećeno, oštećeno je manje od 50% površine.

Građevinsko stanje dvorišnog i ostalih pročelja: u cijelosti oštećeno.

Stanje pročelja prema ugroženosti prolaznika na javnoj površini: minimalno ugrožavanje.

Složenost izvođenja potrebnih radova: radovi koji podrazumijevaju uklanjanje i zamjenu završnog sloja ili obloge istim.

Izvođenje restauratorskih radova i/ili složenih žbukanih profilacija po složenosti radova: manje složeno.

Ukupna procjena hitnosti obnove pročelja s obzirom na stanje pročelja: manje hitna obnova.
