ZAPISNIK ZA ZGRADU Zagreb, Ulica dr. Pavla Markovca 3
UKUPAN BROJ BODOVA 291

BROJ ZGRADE: **2093**

Ulica dr. Pavla Markovca 3

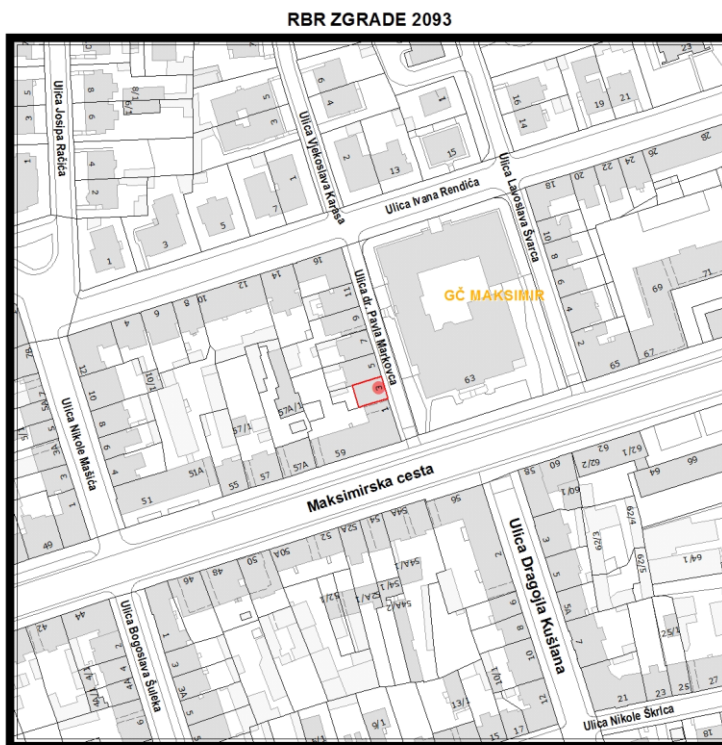
Građevinsko stanje uličnog pročelja: oštećeno je 50% i više od 50 % površine.

Građevinsko stanje dvorišnog i ostalih pročelja: u cijelosti oštećeno.

Stanje pročelja prema ugroženosti prolaznika na javnoj površini: djelomično ugrožavanje.

Ukupna procjena hitnosti obnove pročelja s obzirom na stanje pročelja: hitna obnova.

Složenost izvođenja potrebnih radova: radovi koji podrazumijevaju uklanjanje i zamjenu završnog sloja ili obloge istim.
