ZAPISNIK ZA ZGRADU Zagreb, Ulica Metela Ožegovića 17
UKUPAN BROJ BODOVA 142

BROJ ZGRADE: **474**

FOTOGRAFIJE PROČELJA

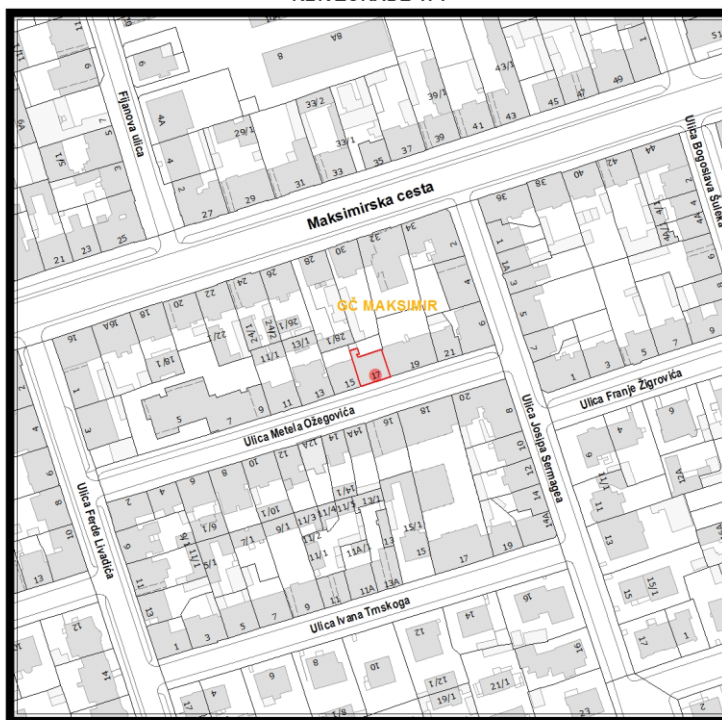
Građevinsko stanje uličnog pročelja: mjestimično oštećeno, oštećeno je manje od 50% površine.

Građevinsko stanje dvorišnog i ostalih pročelja: mjestimično oštećeno, oštećeno je manje od 50 % površine.

Stanje pročelja prema ugroženosti prolaznika na javnoj površini: minimalno ugrožavanje.

Složenost izvođenja potrebnih radova: radovi koji podrazumijevaju uklanjanje i zamjenu završnog sloja ili obloge istim.

Ukupna procjena hitnosti obnove pročelja s obzirom na stanje pročelja: potrebna obnova, ali nije hitna.
