ZAPISNIK ZA ZGRADU Zagreb, Ilica 159
UKUPAN BROJ BODOVA 361

BROJ ZGRADE: **1480**

ZAPISNIK ZA ZGRADU Zagreb, Ilica 159

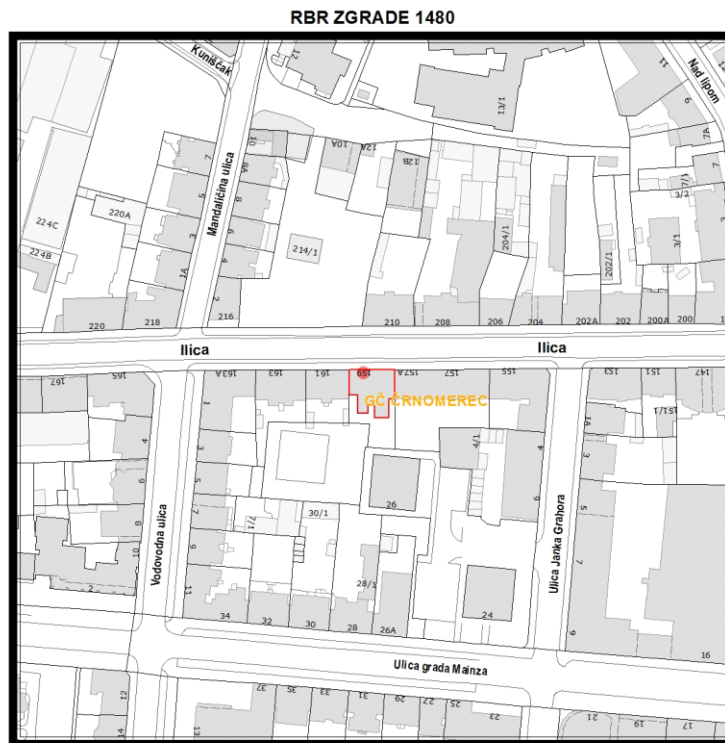
Građevinsko stanje uličnog pročelja: u cijelosti oštećeno.

Građevinsko stanje dvorišnog i ostalih pročelja: mjestimično oštećeno, oštećeno je manje od 50 % površine.

Stanje pročelja prema ugroženosti prolaznika na javnoj površini: izrazito ugrožavanje.

Ukupna procjena hitnosti obnove pročelja s obzirom na stanje pročelja: vrlo hitna obnova.

Složenost izvođenja potrebnih radova: radovi koji podrazumijevaju uklanjanje i zamjenu završnog sloja ili obloge istim.

Izvođenje restauratorskih radova i/ili složenih žbukanih profilacija po složenosti radova: srednje složeno.
