## ZAPISNIK ZA ZGRADU Zagreb, Ulica Bogoslava Šuleka 7 UKUPAN BROJ BODOVA 271

Ulica Bogoslava Šuleka 7

**FOTOGRAFIJE PROČELJA**

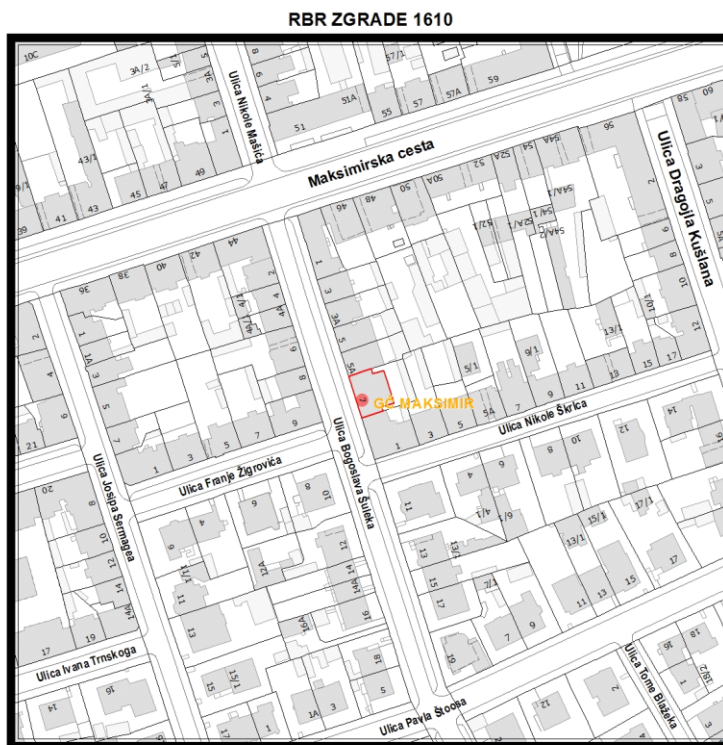
Građevinsko stanje uličnog pročelja: oštećeno je 50% i više od 50 % površine.

Građevinsko stanje dvorišnog i ostalih pročelja: oštećeno je 50% i više od 50 % površine.

Stanje pročelja prema ugroženosti prolaznika na javnoj površini: djelomično ugrožavanje.

Složenost izvođenja potrebnih radova: radovi koji podrazumijevaju uklanjanje i zamjenu završnog sloja ili obloge istim.

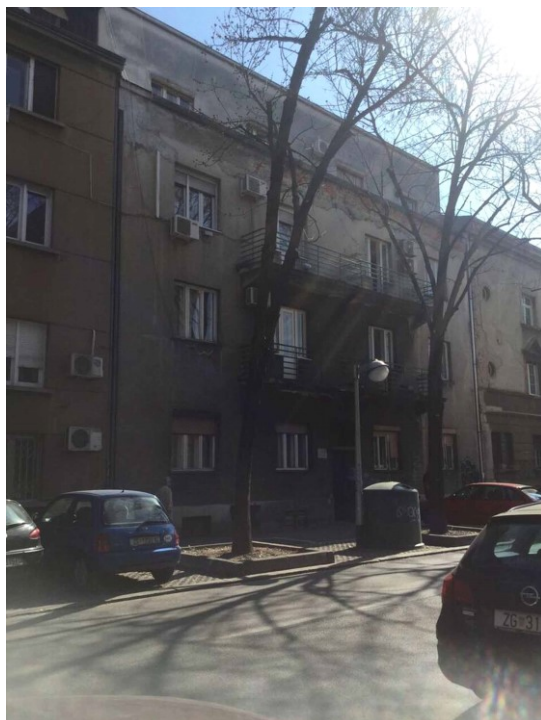
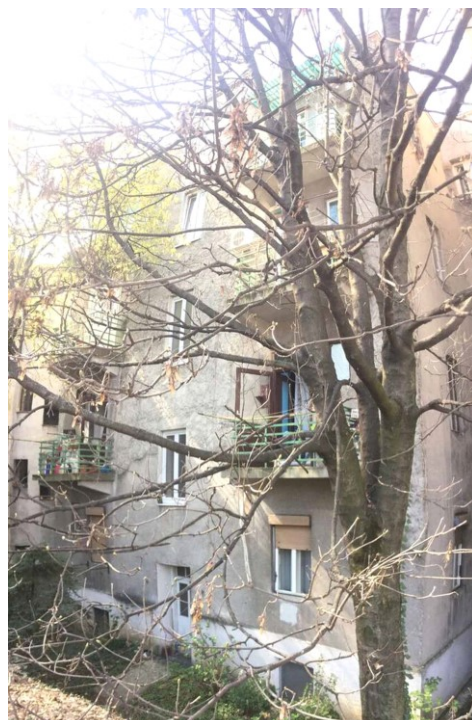
Ukupna procjena hitnosti obnove pročelja s obzirom na stanje pročelja: hitna obnova.
