ZAPISNIK ZA ZGRADU Zagreb, Ulica Gjure Eisenhutha 4 UKUPAN BROJ BODOVA 301

BROJ ZGRADE: 1639

Ulica Gjure Eisenhutha 4

GSKG d.o.o. _ Maksimir

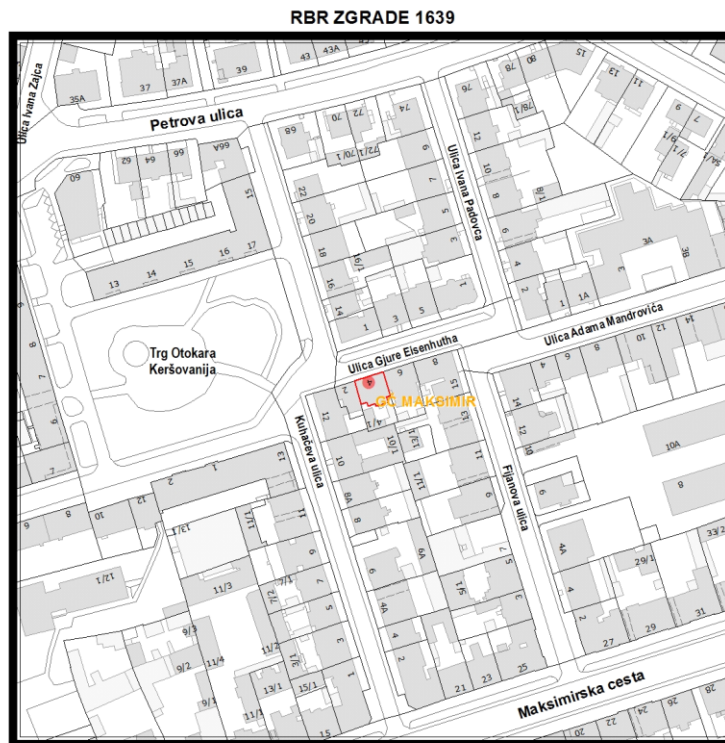
Građevinsko stanje uličnog pročelja: oštećeno je 50% i više od 50 % površine.

Građevinsko stanje dvorišnog i ostalih pročelja: mjestimično oštećeno, oštećeno je manje od 50 % površine.

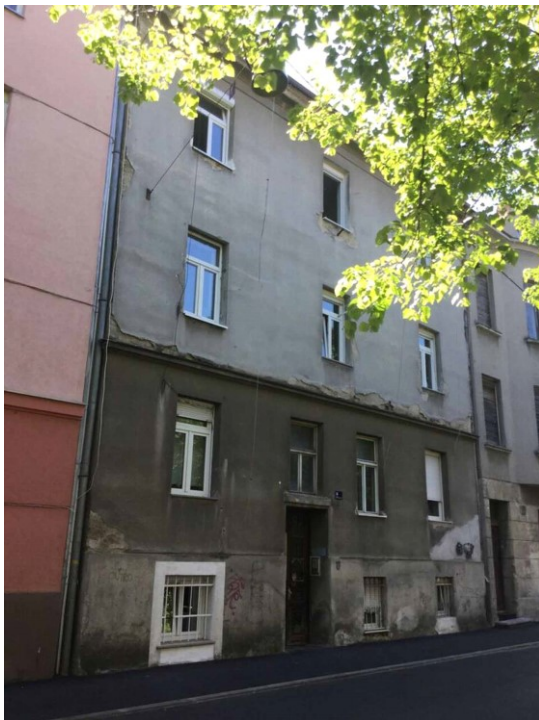
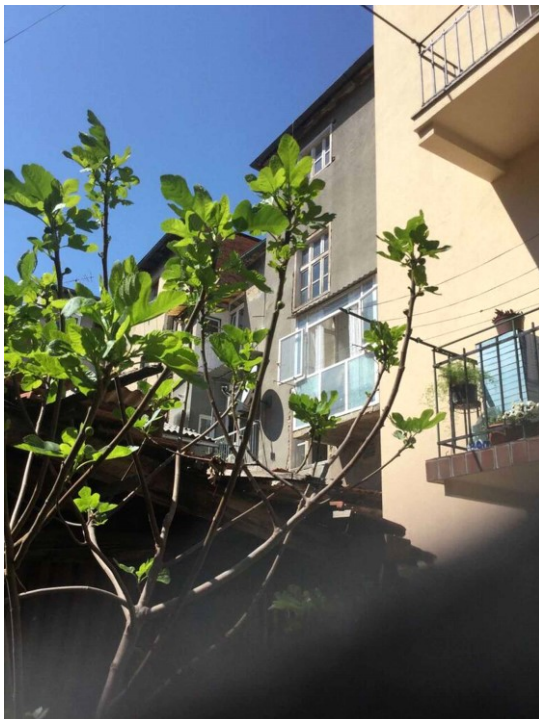
FOTOGRAFIJE PROČELJA

Stanje pročelja prema ugroženosti prolaznika na javnoj površini: djelomično ugrožavanje.

Ukupna procjena hitnosti obnove pročelja s obzirom na stanje pročelja: hitna obnova.

Složenost izvođenja potrebnih radova: radovi koji podrazumijevaju uklanjanje i zamjenu završnog sloja ili obloge istim.

Izvođenje toplinske izolacije po složenosti radova: potpuno izvođenje toplinske izolacije kada nije ugrađena/znatno je ili je u cijelosti oštećena.
