**ZAPISNIK ZA ZGRADU Zagreb, Ulica Franje Pokornoga 11**  
**UKUPAN BROJ BODOVA 252**

BROJ ZGRADE: **1751**

Ulica Franje Pokornoga 11

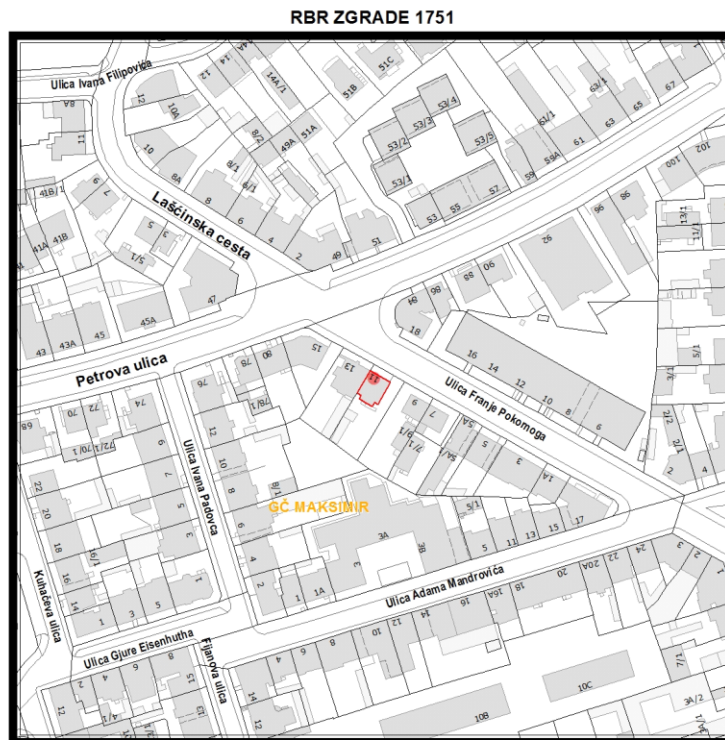
Građevinsko stanje uličnog pročelja: mjestimično oštećeno, oštećeno je manje od 50% površine.

Građevinsko stanje dvorišnog i ostalih pročelja: oštećeno je 50% i više od 50 % površine.

Stanje pročelja prema ugroženosti prolaznika na javnoj površini: ne ugrožava.

Složenost izvođenja potrebnih radova: radovi koji podrazumijevaju uklanjanje i zamjenu završnog sloja ili obloge istim.

Izvođenje toplinske izolacije po složenosti radova: potpuno izvođenje toplinske izolacije kada nije ugrađena/znatno je ili je u cijelosti oštećena.

Godina sanacije pročelja ako je poznata ili po stanju očuvanosti: nije sanirano pročelje ili je sanirano prije 50 godina i više.

Ukupna procjena hitnosti obnove pročelja s obzirom na stanje pročelja: manje hitna obnova.
