ZAPISNIK ZA ZGRADU Zagreb, Ulica Ivana Rendića 14
UKUPAN BROJ BODOVA 232

FOTOGRAFIJE PROČELJA

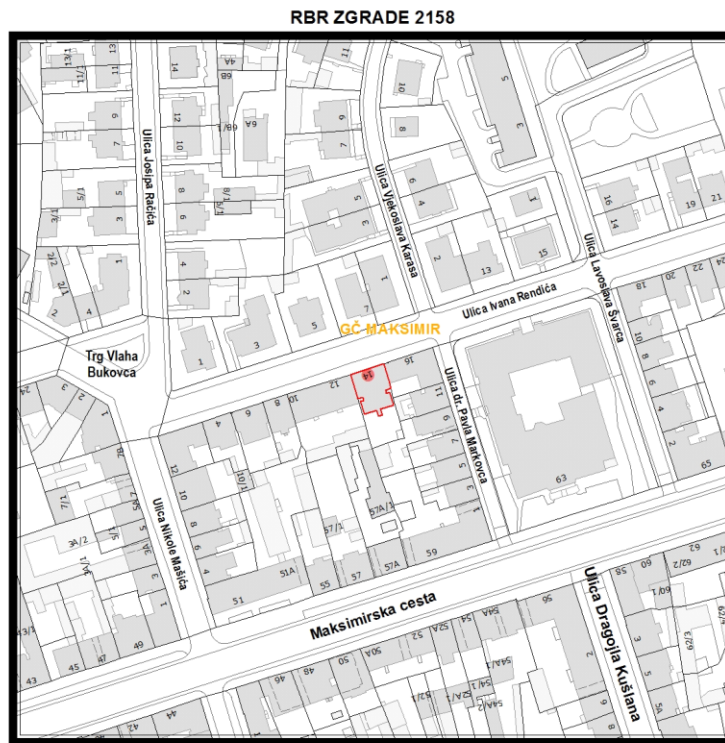
Građevinsko stanje uličnog pročelja: mjestimično oštećeno, oštećeno je manje od 50% površine.

Građevinsko stanje dvorišnog i ostalih pročelja: zadovoljavajuće.

Stanje pročelja prema ugroženosti prolaznika na javnoj površini: minimalno ugrožavanje.

Ukupna procjena hitnosti obnove pročelja s obzirom na stanje pročelja: manje hitna obnova.

Složenost izvođenja potrebnih radova: radovi koji podrazumijevaju uklanjanje i zamjenu završnog sloja ili obloge istim.

Izvođenje toplinske izolacije po složenosti radova: potpuno izvođenje toplinske izolacije kada nije ugrađena/znatno je ili je u cijelosti oštećena.
