## ZAPISNIK ZA ZGRADU Zagreb, Ulica Otona Kučere 48

BROJ ZGRADE: **221**

GRADSKA ČETVRT: TREŠNJEVKA - SJEVER

**FOTOGRAFIJE PROČELJA**

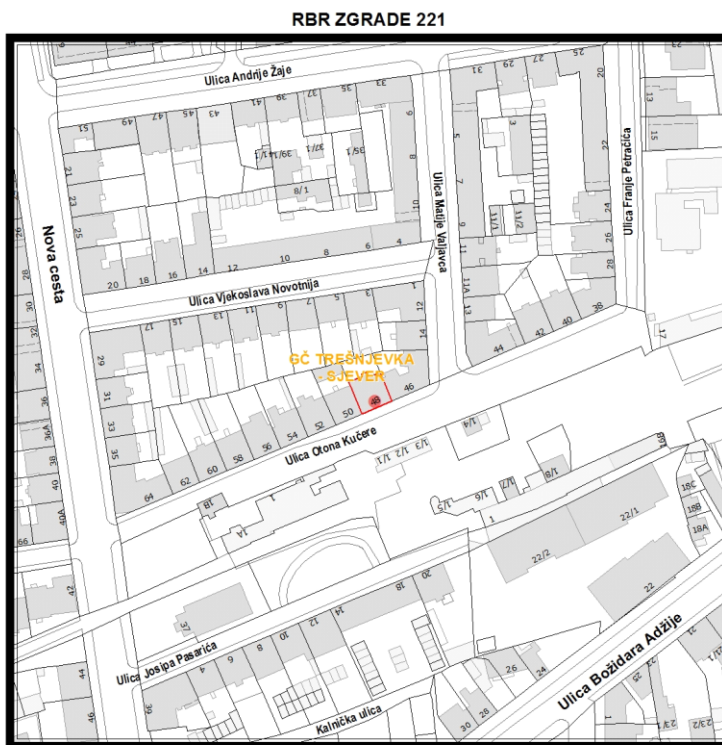
Građevinsko stanje uličnog pročelja: oštećeno je 50% i više od 50 % površine.

Građevinsko stanje dvorišnog i ostalih pročelja: mjestimično oštećeno, oštećeno je manje od 50 % površine.

Stanje pročelja prema ugroženosti prolaznika na javnoj površini: minimalno ugrožavanje.

Složenost izvođenja potrebnih radova: radovi koji podrazumijevaju uklanjanje i zamjenu završnog sloja ili obloge istim.

Izvođenje toplinske izolacije po složenosti radova: potpuno izvođenje toplinske izolacije kada nije ugrađena/znatno je ili je u cijelosti oštećena.

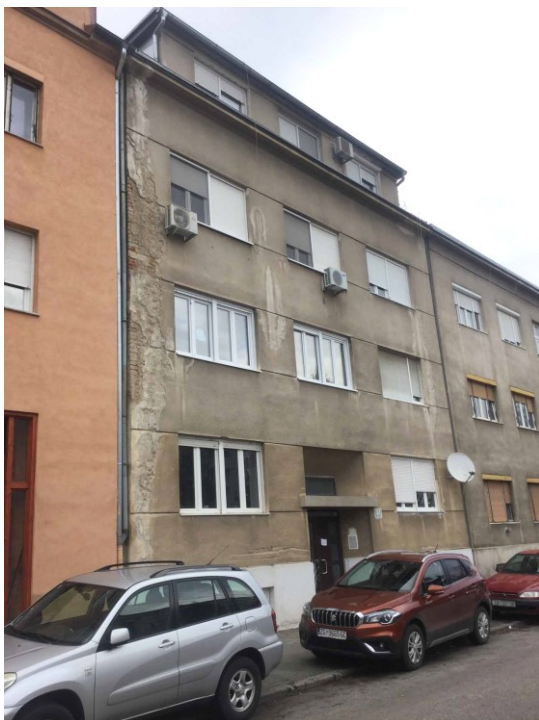
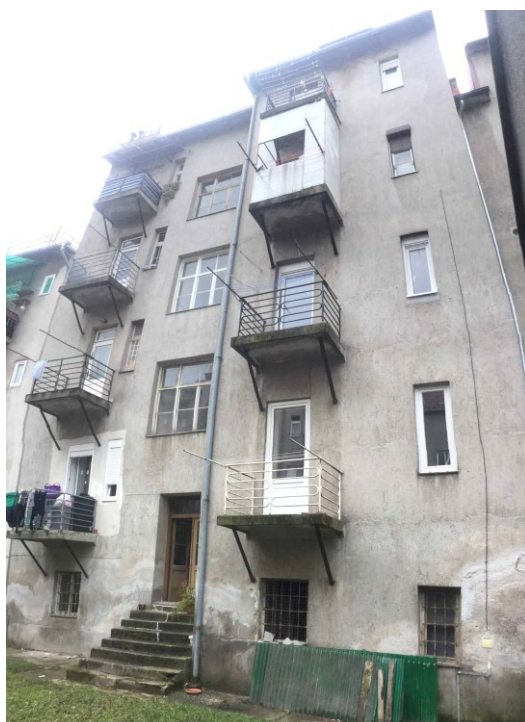
Ukupna procjena hitnosti obnove pročelja s obzirom na stanje pročelja: manje hitna obnova.
